Récapitulatif des travaux à réaliser

Tableau 1 : Préconisations de gestions des arbres de la place Henri IV.

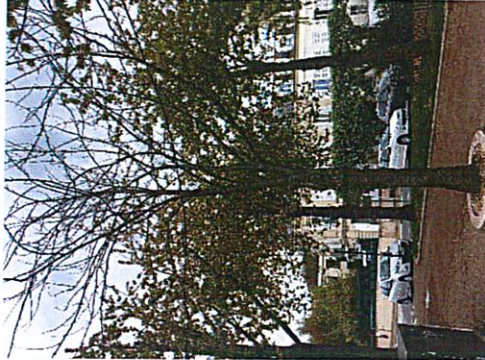
29 <i>Prunus avium</i> Merisier	<p>Hauteur totale : 10 m Hauteur du tronc : 3 m Circonférence : 100 cm Diamètre du houppier : 9 m</p>	<p><u>Vigueur</u> : Dépérissement irréversible <u>Défaut</u> : Défauts critiques. <u>Défauts principaux</u> : Arbre mort mais utile pour la biodiversité. Peut-être conservé jusqu'en 2023 pour accueillir les oiseaux cavernicoles et les insectes xylophages se nourrissant de bois morts. <u>Préconisations</u> : Abattage avant la fin de l'année 2023. Après 2023, il deviendra dangereux pour la population (risque de rupture lié à la dégradation du système racinaire).</p>
